RESTAURIERUNGSPROJEKT

KIRCHE SANKT ANNA IN RASA - CENTOVALLI

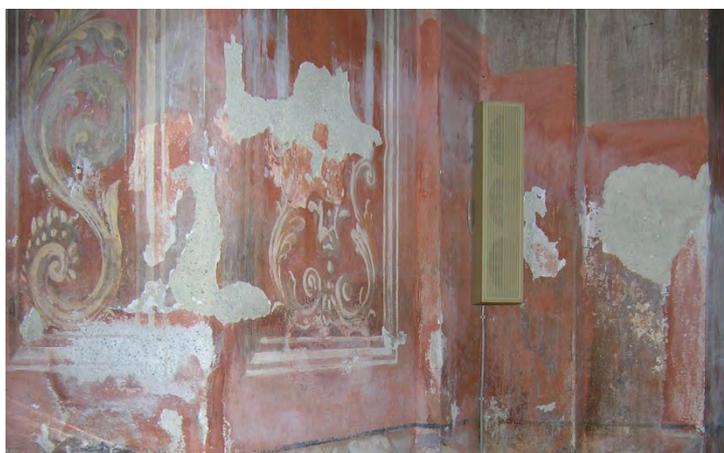
Detail des verwitterten und lückenhaften Putzes

Die Aussenseite der Kirche hat einen alten Putz, der durch die Zeit und die Wettereinflüsse beschädigt wurde. Lücken, Risse und Flecken im Zementmörtel stören das Gebäudebild massiv. Vom Vierpass-Fenster fällt Rost auf die unterhalb liegenden Gebäudeteile; die 2005 ersetzten Rinnen- und Regenwasserkanäle sind an einigen Punkten gesprungen oder beschädigt.

In dieser Phase sind folgende Arbeiten geplant: Sanierung des Daches inklusive Zimmermannsarbeiten von Hauptschiff und Glockenturm, der Ersatz der Zinnverkleidungen, die Bildung von Drainagen im Aussenbereich, die Instandstellung der Fassaden an Kirche und Glockenturm, die Sanierung von Türen und Fenstern sowie die Restaurierung und Wartung des kompletten Glockenturms.

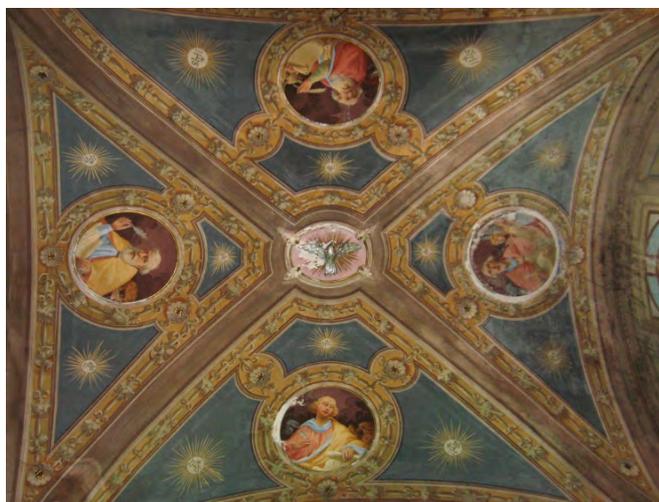
Kreuzgewölbe über dem Hauptaltar mit den vier Evangelisten

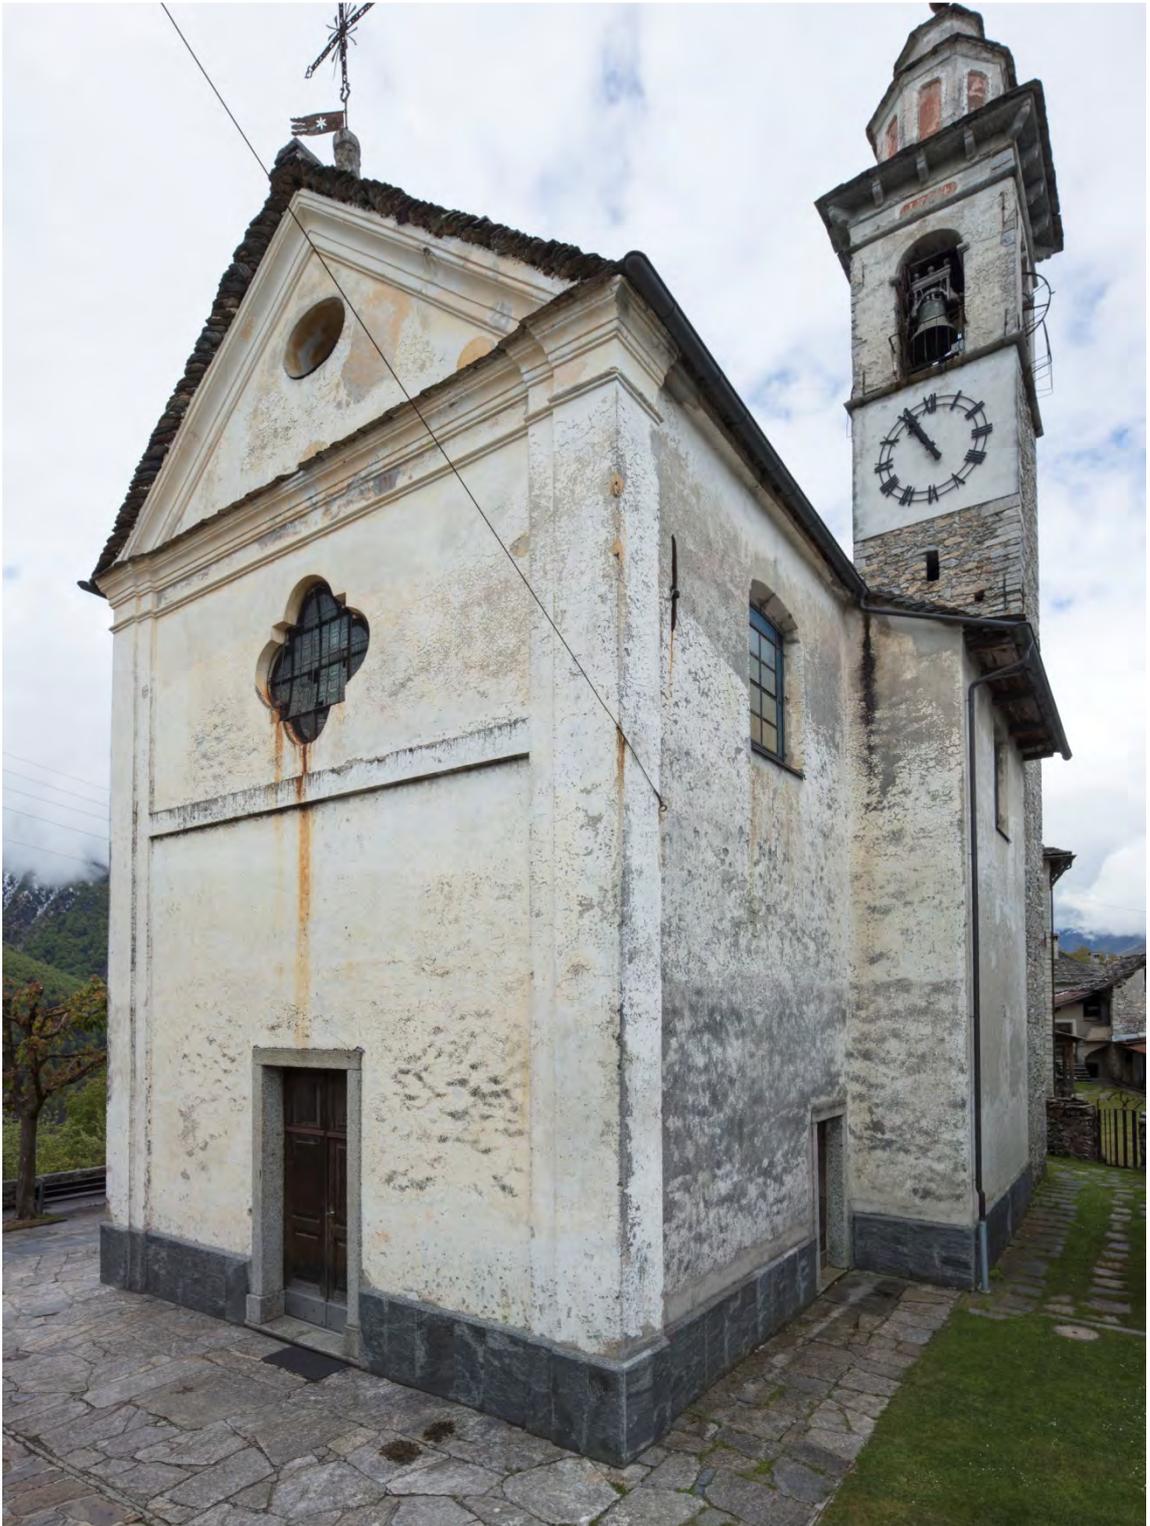
Nord- und Ostansicht mit Hauptportal;
Roststellen unterhalb des Vierpass-Fensters

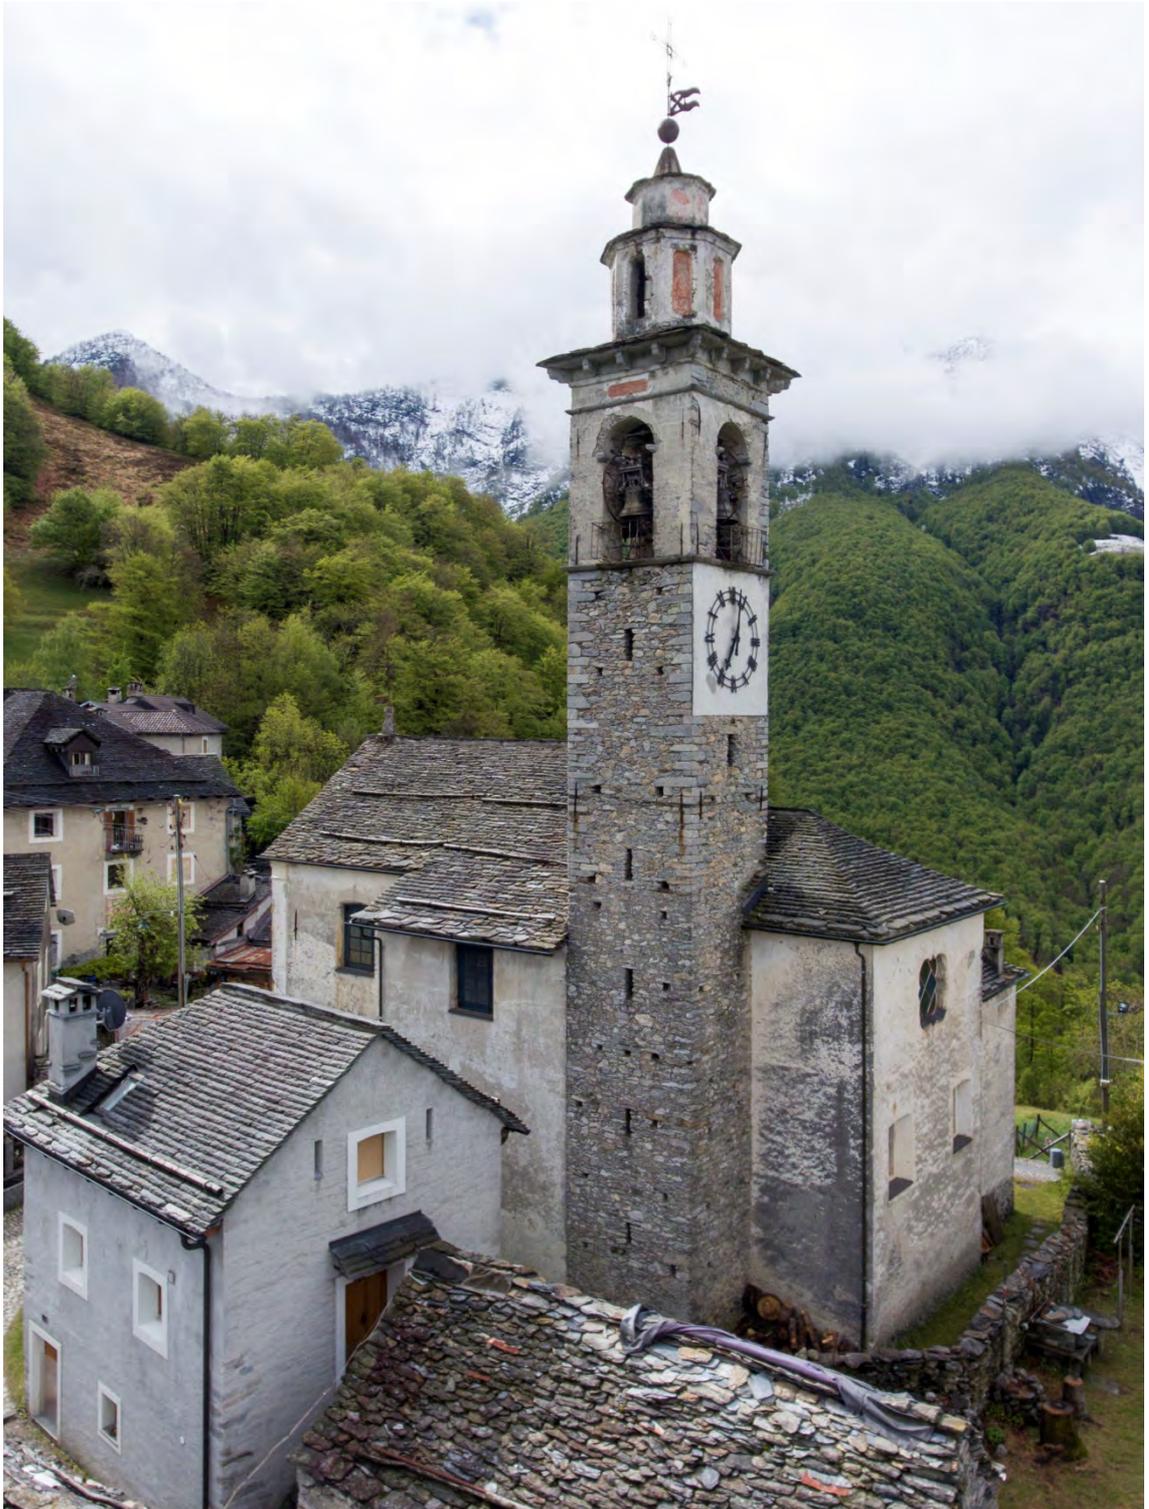
West- und Nordansicht mit Glockenturm;
das Dach des Kirchenschiffs ist zu sanieren

Die Feuchtigkeit ist der Hauptgrund für die Verschlechterung der Bausubstanz. Die Dächer der Nebenbauten wurden in den 90er Jahren saniert. Das Dach des Kirchenschiffs ist jedoch in einem schlechten Zustand und Wassereintrüche haben Schäden an der Decke und an den Gewölben verursacht. Ausserdem ist die aufsteigende Feuchtigkeit aus dem Untergrund nicht zu unterschätzen, sie führt zu einer ernsthaften Verschlechterung des Putzes der Innenwände. So sind bis zu einer Höhe von etwa zwei Metern vom Innenboden Spuren von Feuchtigkeit im bröckelnden Verputz und an den Gemälden zu erkennen. 1995 wurden an den Aussenfassaden Steinsokkel mit Zementmörtel angebracht. Diese haben jedoch das Eindringen von aufsteigender Feuchtigkeit noch verstärkt und dazu geführt, dass die Feuchtigkeit bis zu jenem Punkt aufsteigt und Schäden anrichten kann, wo sie wieder entlüftet wird.

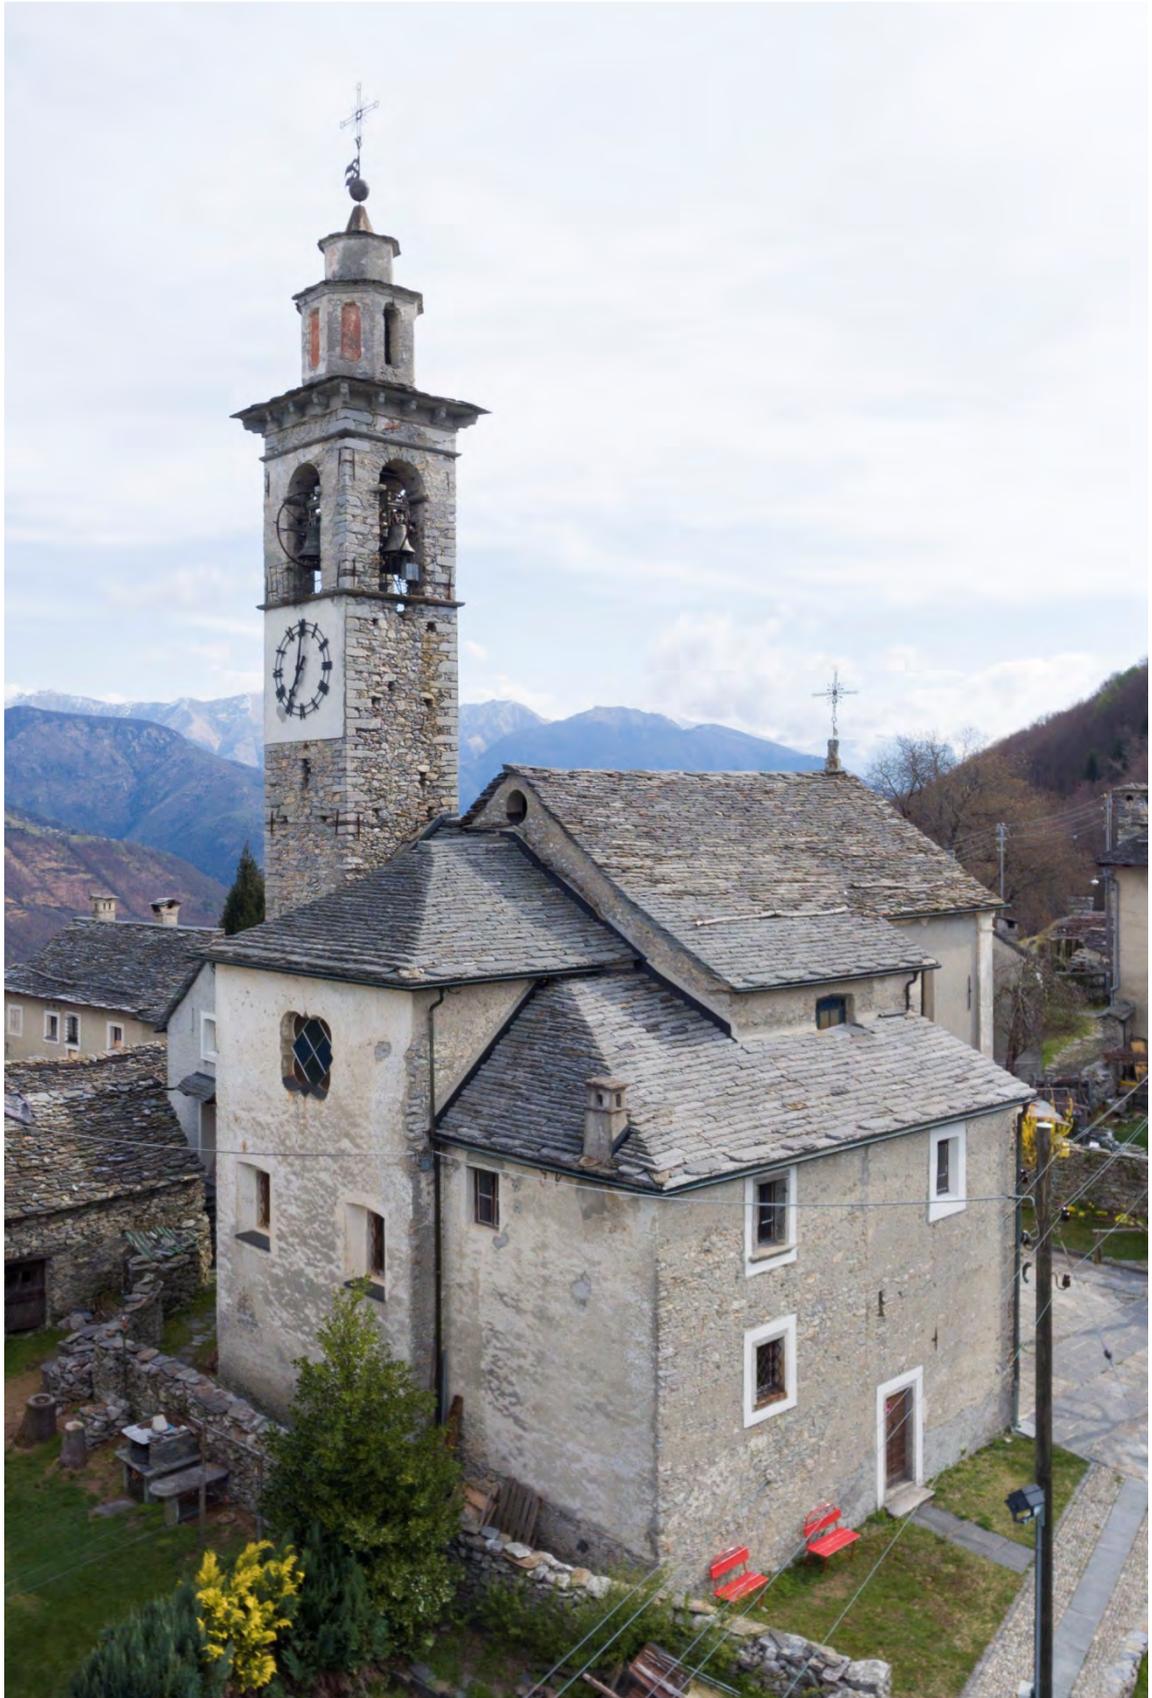
West- und Südansicht;
die Dächer der Nebenbauten wurden ca. 1990 saniert

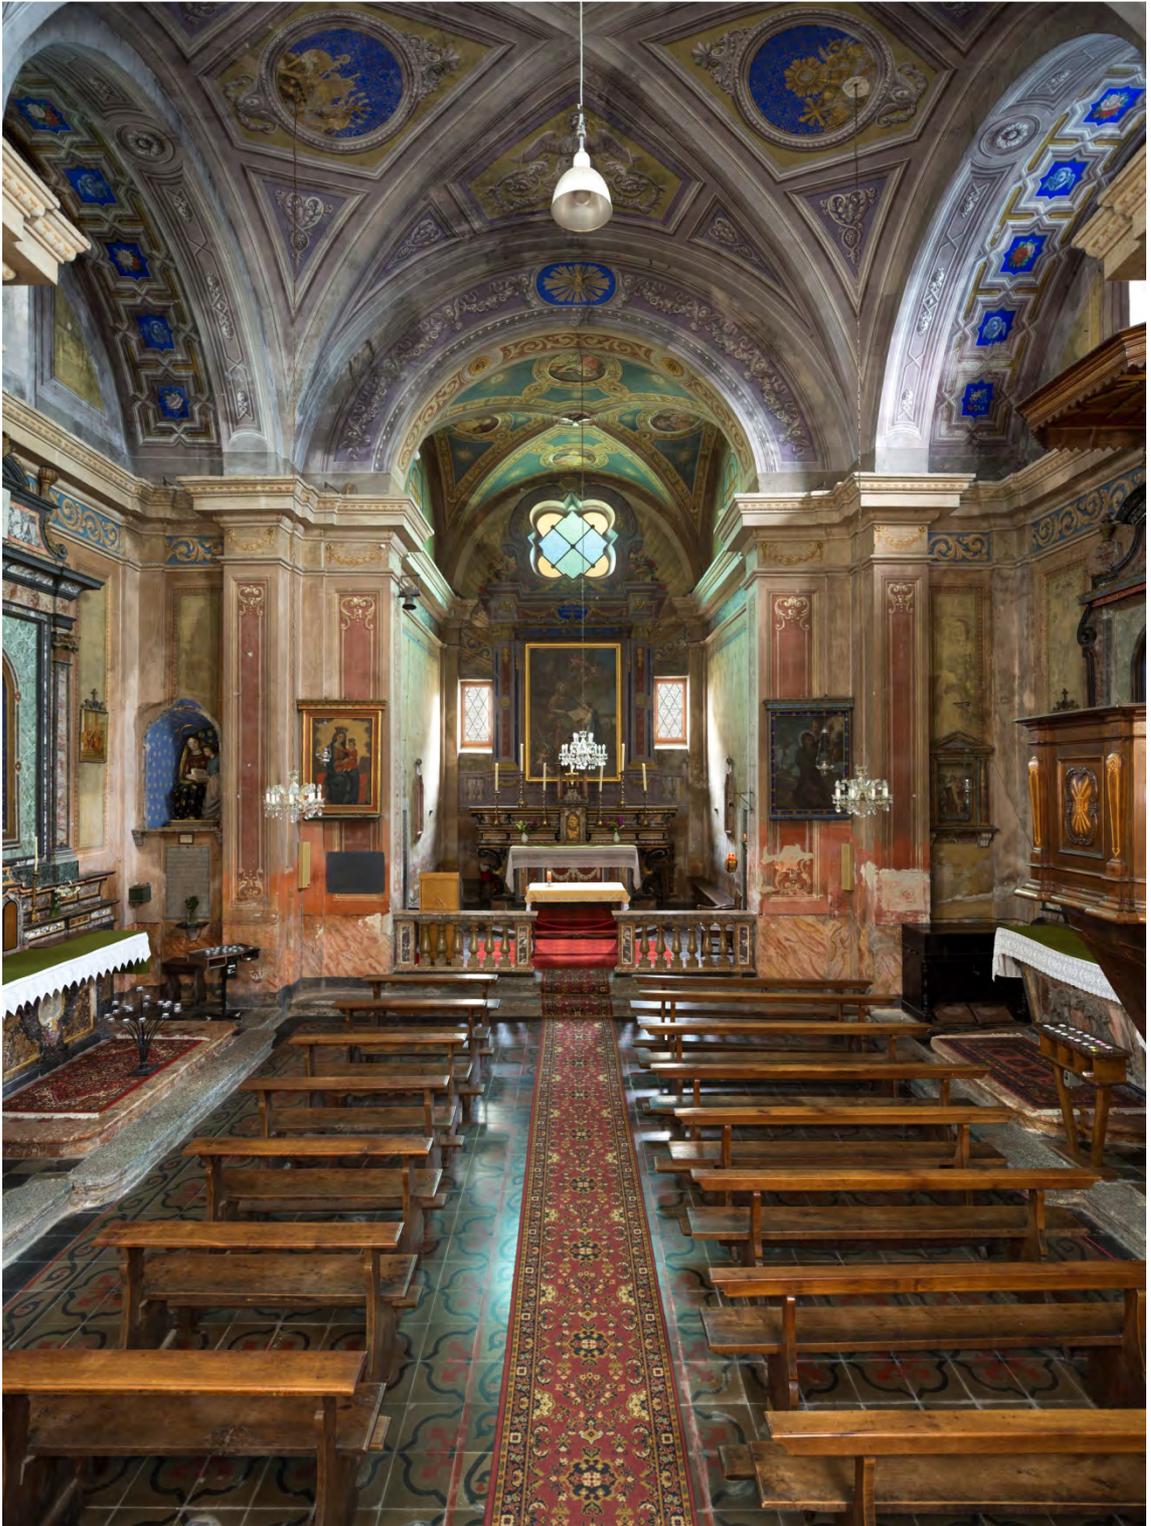
Hauptschiff mit Hauptaltar von 1806 aus mehrfarbigem Marmor
(gestiftet von Gönnern der Gesellschaft von Livorno);
Balustrade in rotem Marmor von 1806, gestiftet von der Gesellschaft von Florenz;
hinter dem Hauptaltar ist das Leinwandgemälde (gekauft 1750) mit dem Bildnis der Sankt Anna
(Schutzheilige der Kirche), dem Heiligen Joachim und dem Kind Maria

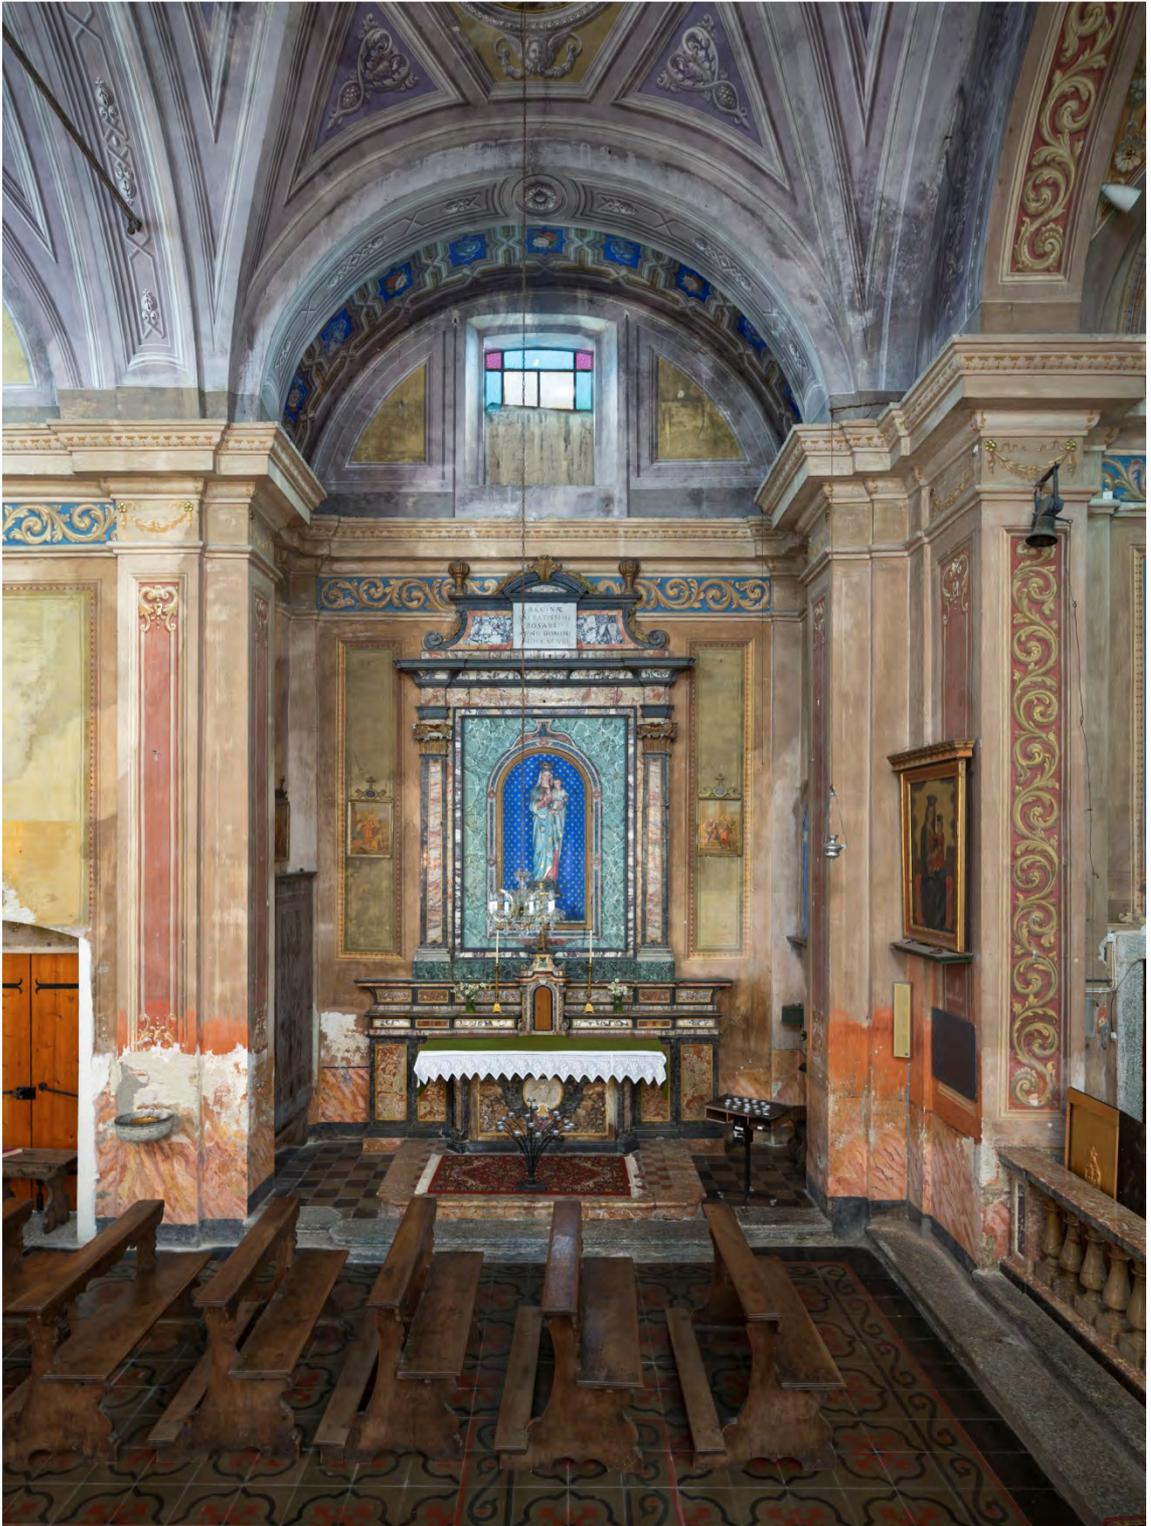
Seitenkapelle Süd, gewidmet der Rosenkranz-Madonna;
mehrfarbiger Altar von 1798, gestiftet von der Gesellschaft von Florenz

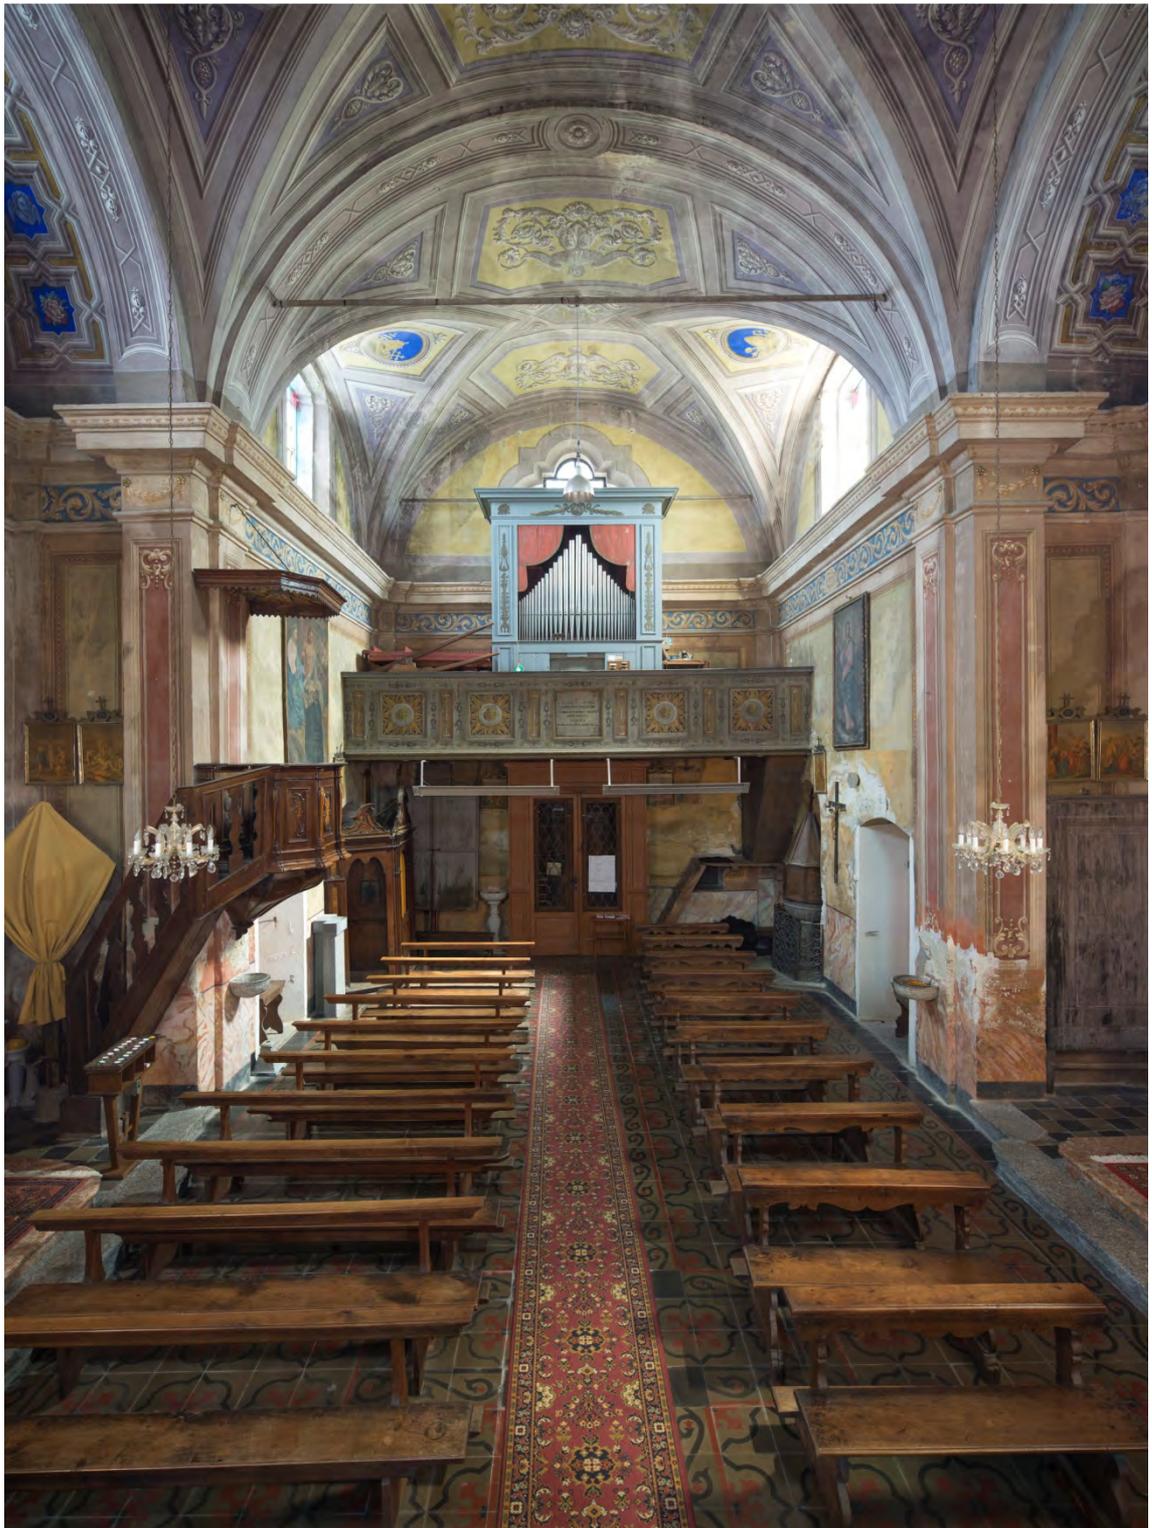
Hauptschiff mit Eingangspforte; Chor und Orgel von 1840;
zur Linken: Kanzel von 1791 und Beichtstuhl von 1809 in Walnussholz mit Intarsien;
zur Rechten: Taufbecken aus dem 17. Jahrhundert unterhalb des Chores
